# 足利市公共下水道ストックマネジメント計画 【本管】 検討フロー

# 足利市公共下水道ストックマネジメント計画 【マンホールふた】 検討フロー

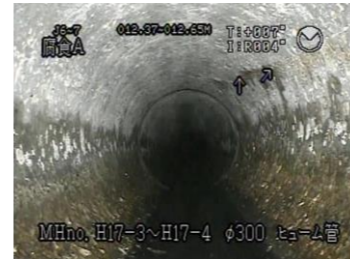
《管内劣化状況》

【診断（異常の程度の評価、緊急度・健全度の判定）】  
・調査結果より設置基準適合状況の確認、また損傷劣化を判断し健全度を判定

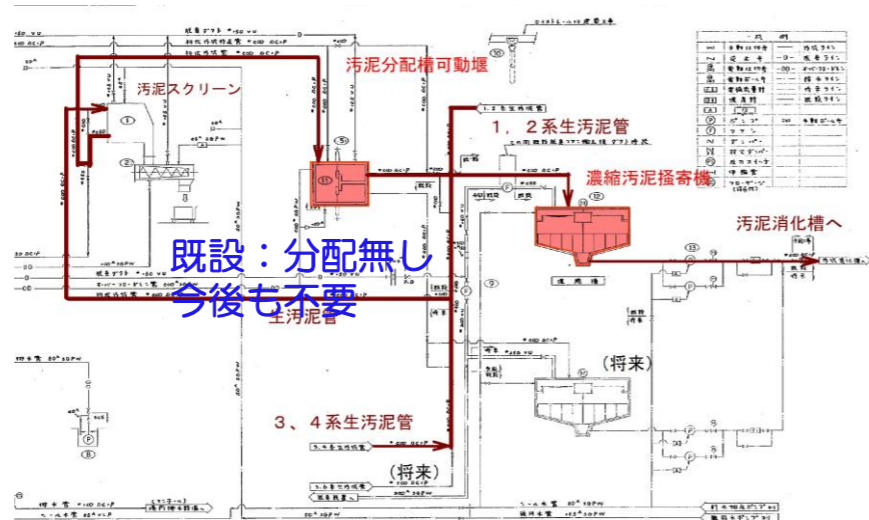
《重力濃縮設備》

沈砂池設備の改築設備は、重力濃縮槽の濃縮汚泥掻寄機と汚泥分配槽可動堰。  
 ※土木資産の内部防食、屋根防水も、経過年数46年であり、異常が確認されているため、併せて改築を行う。

- 濃縮汚泥掻寄機：機種変更は既設同機種とする。
- 汚泥分配槽可動堰：将来2池目との分配用であり不要→撤去とする

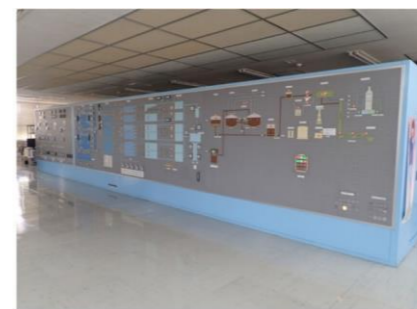
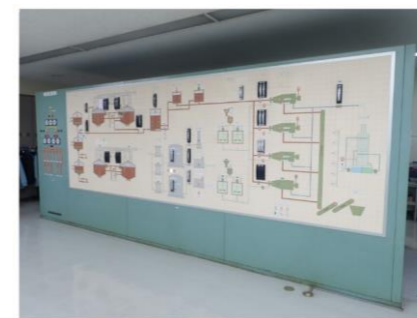
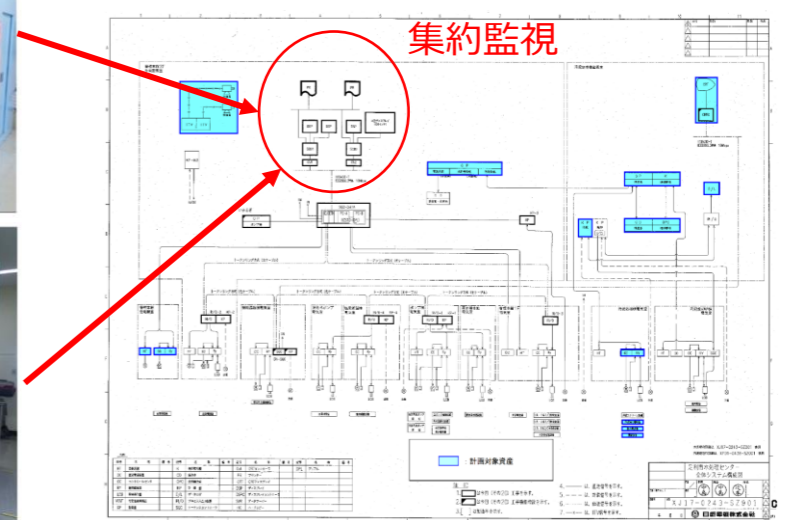
【監視制御設備改築方針】

管理棟・汚泥処理棟とも、大型グラフィックパネルを設置していたが、今後使用する機会はないため、今回撤去を行い、PCをメインとした監視制御方式に完全移行する。また、これまでは管理棟系と汚泥棟系でそれぞれ独立した監視体系を採用していたが、更新後は、機能分散を図りつつ、管理棟から汚泥系統の監視・制御を可能としたシステムを構成する。
