第3章 史跡等の本質的価値

3-1 史跡の本質的価値

3-2 史跡の構成要素

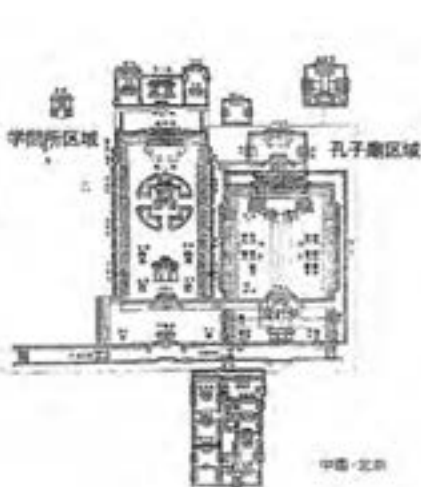
北京国子監平面図(孔2005より)

史跡足利学校の建物等の伽藍配置は、孔子廟が建つ西側の孔子廟区域と、学徒が学習した東側の学問所区域とに大きく二分できる。孔子廟区域は、寛文8(1668)年建立の大成殿をはじめとする江戸時代以来の諸建物が遺る。学問所区域は江戸時代中期の姿に復原した建物が建ち、地下遺構は保護されている。このように孔子廟区域と学問所区域が並列する伽藍配置は、東アジア全体に広がる学校の伽藍配置に起源が求められる。中国北京にある国子監は、孔子廟区域が東側、学問所である国子監が西側にあり、足利学校とは逆の配置になっている。また、韓国ソウルにある成均館では、孔子廟区域が南、学問所である明倫堂が北と前後に、ベトナムハノイにある文廟でも同じように孔子廟区域が南、学問所区域が北に配置されている。

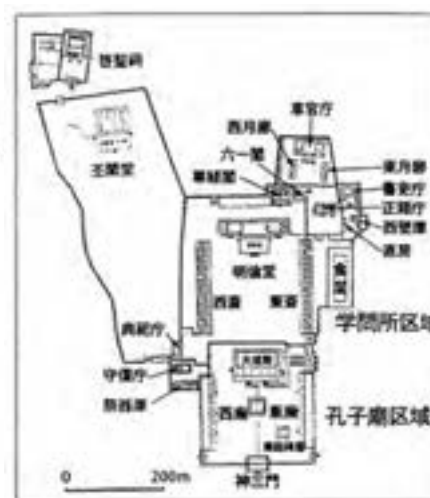
成均館平面図(張他2010より)

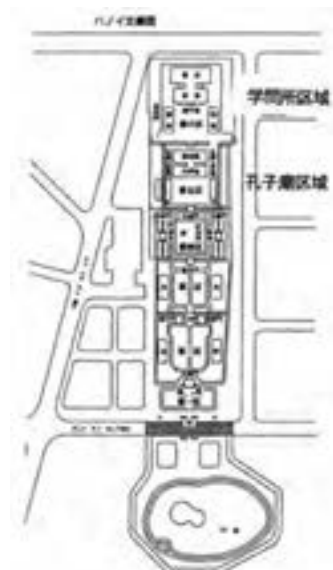
ハノイ廟略図(小林2004より)

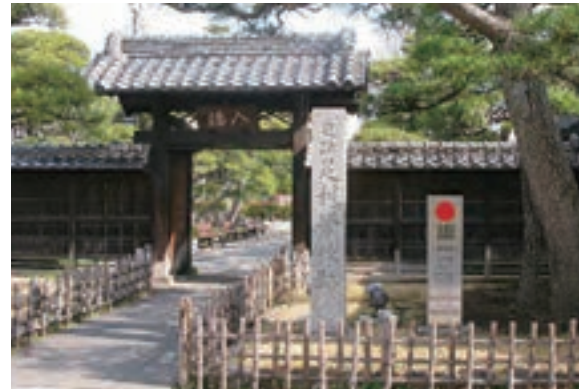
入徳門

構造／形式／規模 高麗門、切妻造、
桁行2.29m、梁間1.57m、棟高3.93m、

建築面積3.59㎡、
建築年代 寛文8(1668)年

足利学校最初の門で南面する。「入徳」は紀伊徳川家第11代藩主大納言徳川斎順の書とされる。柱間装置として両開き板扉を設ける。左右に丸雁振瓦をのせた袖塀が付く。

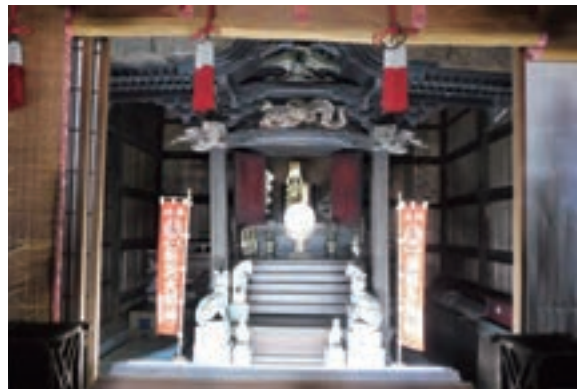
正一位霊験稲荷社

構造／形式／規模 本殿：神明造、

桁行5.58m、梁間3.70m、
建築面積20.65㎡、
拝殿：切妻造、桁行5.15m、

梁間3.64m、建築面積18.75㎡、
流し板・目板銅板葺

天文23(1554)年、社殿を造立し、八幡神を合祀。明和7(1770)年、第16世座主千溪が稲荷大明神を改め正一位霊験稲荷社とした。初午には大般若心経の転読も行われ、大きな行事であった。明治42(1909)年、元の場所から南西部の堀を埋め立てた現在地に移転。

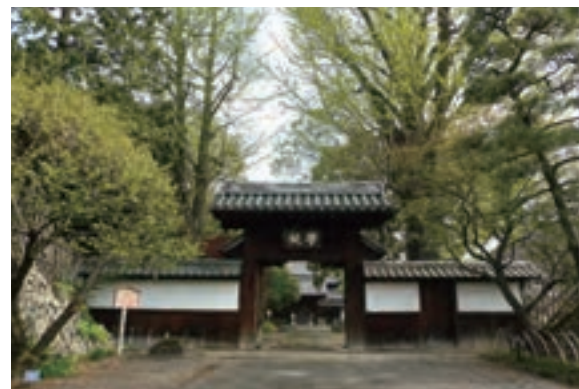
学校門

構造／形式／規模 高麗門，切妻造，
桁行3.03m，梁間1.71m，棟高4.88m，
建築面積5.17㎡，^{ほんがわらぶき}本瓦葺

入徳門と杏壇門の間にあり、南面する。扁額へんがくの文字は、^{こうちがん}弘治元(1555)年に来日した中国明朝の使節みんちょう蔣竜溪しょうりゅうけいの字を儒学者こまのたかやす狛高庸が縮模したもの。現在の扁額は昭和47(1972)年に複製したもので、当初の扁額は庫裡に展示される。柱間装置として両開き板扉を設ける。左右に棧瓦葺の袖塀が付く。

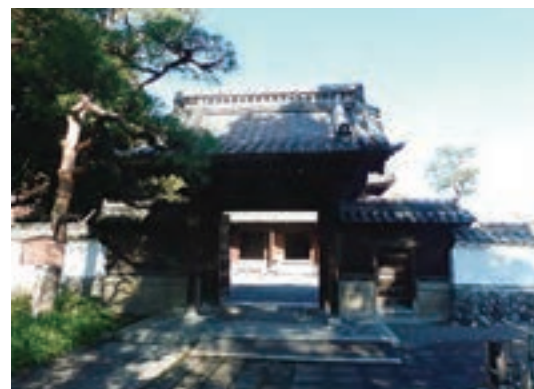
杏壇門及び築地塀

構造／形式／規模 ^{しきやくもん}四脚門，切妻造，
桁行3.00m，梁間2.50m，棟高5.54m，
建築面積7.51㎡，^{しきやくもん}棧瓦葺

大成殿(孔子廟)入口の門で南面する。扁額は紀州徳川家第10代藩主徳川治宝の書で、天保14(1843)年に掲げられた。明治25(1892)年の火災で炭化した扁額は、庫裏に展示している。柱間装置として両開き棧唐戸を設ける。左右に本瓦葺の袖塀が付き、東袖塀中央に脇戸が開く。

袖塀には大成殿を囲む築地塀が接続する。築地塀は棧瓦葺、腰石垣積、東面には板唐戸2枚内開きの潜戸くぐりどが1か所開く。

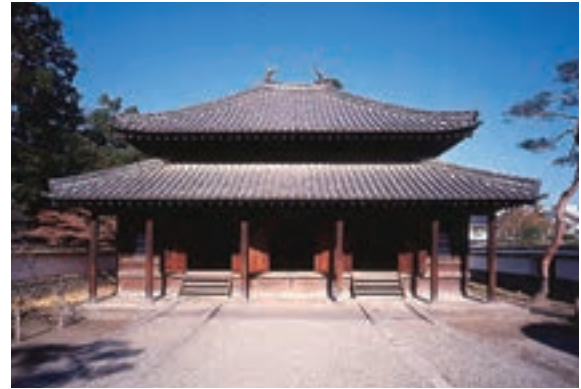
大成殿 (孔子廟)

構造/形式/規模 いちじゅうもこしつき よせむねづくり 一重裳階付、寄棟造、

桁行12.73m, 梁間9.09m,

建築面積138.82㎡, 本瓦葺

立地・機能・用途・様式上の特徴等 こうし でし まつ びょう 孔子とその弟子を祀る廟。寛文8(1668)年、中国明代の聖廟せいびょうを参考にして寺社奉行 いのかわちのかみまさとし 井上河内守正利が設計、建立した。現存する日本最古の孔子廟で重要な建造物。扁額は浄土宗大本山華頂山知恩院の揮毫きごうで、天保6(1835)年揭示。内部には天文4(1535)年制作の「孔子坐像」(栃木県指定文化財)、「小野篁坐像」(足利市重要文化財)を安置する。11月23日には孔子とその弟子を祀る「釋奠」(足利市重要文化財)を行う。

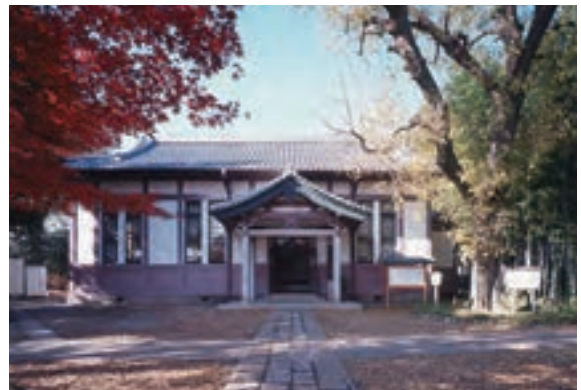
足利学校遺蹟図書館

構造/形式/規模 いりもやづくり もくぞうひらやだ 入母屋造、木造平屋建て、

桁行16.33m, 梁間11.16m,

建築面積182.24㎡, 棧瓦葺

書籍の保存と閲覧を目的として大正4(1915)年に建立。基礎及び外壁は煉瓦積みの上石材や漆喰仕上げ。ポーチはコンクリート造りに和風の切妻屋根が調和し、大正建築の特徴を表す。

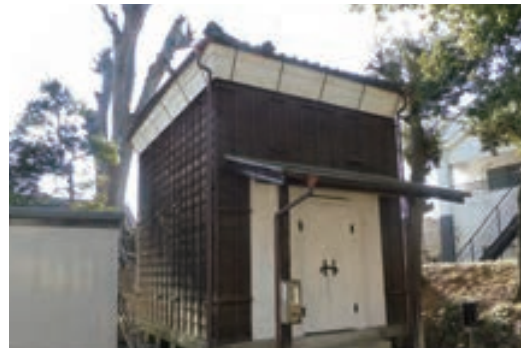
文庫

構造/形式/規模 どぞうづくり 切妻造、二階建て土蔵造、

桁行3.64m, 梁間4.55m,

明治15(1882)年頃、孔子廟の南西隅近くに文庫として書籍を収納するため新築。遺蹟図書館建立後、書庫としてその西側に移築、昭和12(1937)年、蔵書増加のため石造書庫が新築されると、南方の現在地に移築される。北面に観音扉が付く。

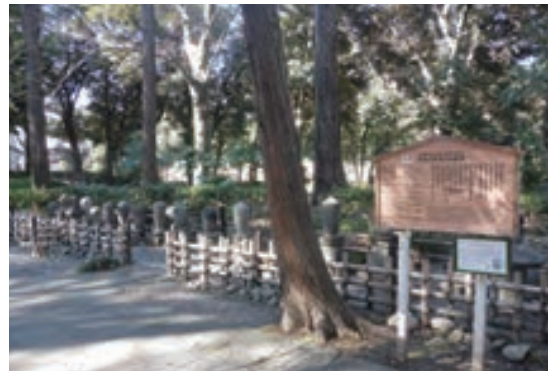
歴代庠主墓

構造／形式／規模 大成殿の裏側にある。歴代庠主墓は、石列で区画された東西11m×南北2.2mの範囲の中に無縫塔などからなる庠主墓が20基並ぶ。その西南には松川東山の墓等があり、さらに南側に江戸時代に学校役人(代官)であった茂木家の墓が東西2.44m×南北6.4mの範囲に石塀に囲まれてある。

これらの墓域は、旧土塁の北西隅の裾に沿って設けられている。歴代庠主墓及び茂木家の墓については、もとあった場所は明らかになっていないが、明治時代中頃に現在の場所に移設されたと伝えられる。松川東山の墓等は、記録から当初からこの場所にあったと考えられる。

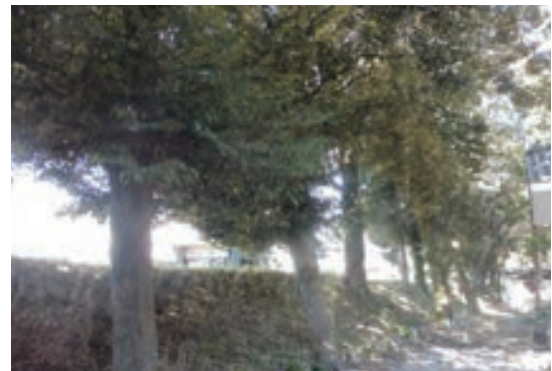
西土塁の現況

構造／形式／規模 西部：土塁幅約7.2m, 土塁総延長約97m, 土塁高約2.2m, 堀幅約8.2m, 深さ約2.0m, 比高差約4.2m, 南西部：土塁幅約8.4m, 土塁総延長43m, 土塁高約1.8m, 堀幅約8.5m, 深さ約1.9m, 比高差約4.3m, 北西部：土塁幅約5.0m, 土塁総延長約64m, 土塁高約0.8m, 堀幅約9.1m, 深さ約2.3m, 比高差4.2m

学校敷地を囲繞する長方形の境界施設。発掘調査によって、明治末から大正初期にかけての西半分の敷地拡張に伴い、西堀及び北堀北西部を埋め立て、上に西土塁・北土塁を移築、堀南西部を埋め立てた上に正一位靈験稻荷社を移築していることが確認された。学校門西側の南土塁は旧状をよく留める唯一の部分である。出土遺物から堀は江戸時代以前に造られていたと考えられ、数度の浚渫が繰り返されていたことが確認された。

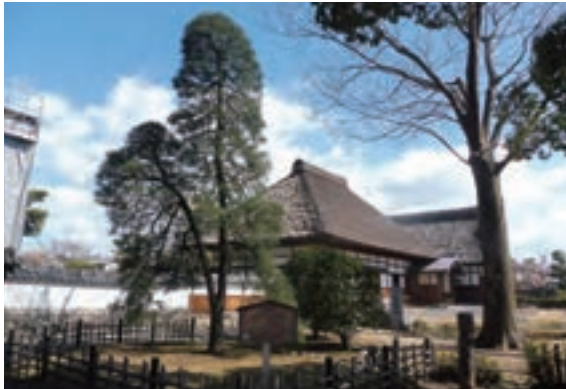
かなふり松

学徒^{がくと}が書籍を読んだり内容を考えたりする際に読めない字や意味のわからない言葉に出会った時、それを書いた札をこの杏壇門前の松に下げておくと、庠主等がふりがなや意味を書いてくれたという伝説がある松。現在の松は樹齡約80年で5代目とされる。

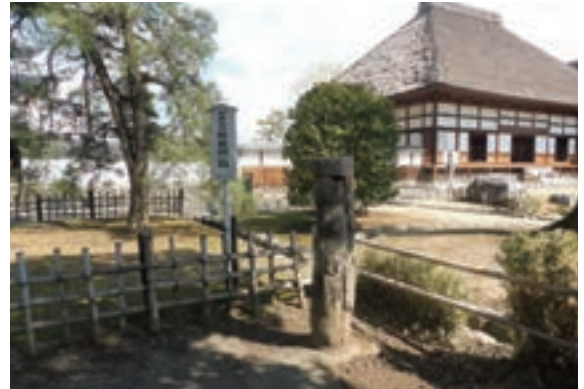
現代版かなふり松「かなふり松質問箱」

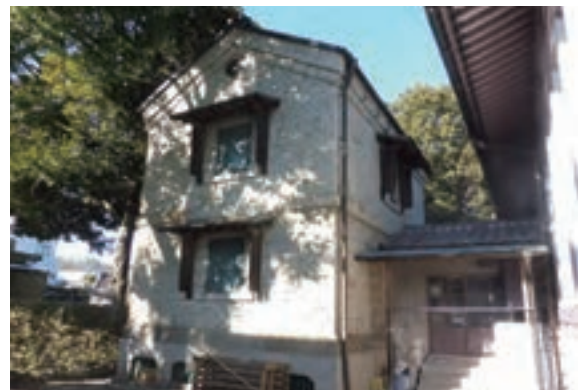
石造書庫 (新文庫)

構造/形式/規模 石造切妻造,^{せきぞうきりつまづくり}

桁行7.27m, 梁間4.55m,

遺蹟図書館の書庫として、文庫の代わりにその場所に新築。

建築面積は文庫のほぼ倍で、昭和43(1968)年の収蔵庫設置まで、足利学校の書籍を収納した。東面に鉄製観音扉が付き、図書館と接続する。

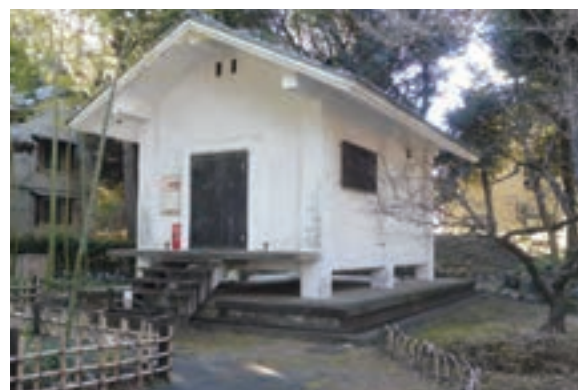
収蔵庫 (新々文庫)

構造/形式/規模 平屋建て高床式,^{たかゆかしき}

鉄筋コンクリート造,桁行4.50m,

梁間7.20m, 床面積32.40㎡

国宝などの蔵書を安全に保管するため建立。妻入り正面に幅1.2mの階段を設け、観音開きの金庫扉を設置する。室内は収蔵室と前室にわけ、収蔵室に国宝などの貴重書・特別書約1,700冊を収蔵する。高床式、鉄筋コンクリート造で、地震や火災から書籍を守る。

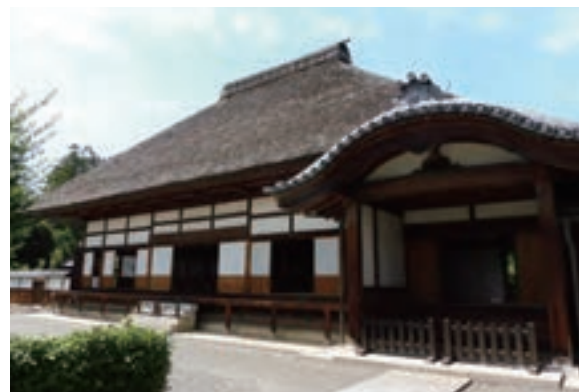
方丈及び玄関

構造/形式/規模 寄棟造、桁行17.18m、
梁間10.71m、軒出1.52m、軒高4.55m、
棟高13.25m、6間取形式、建築面積(玄関・
北廊下を含む)253.19㎡、茅葺き

学生の講義や学習、様々な行事に使用された。
中央奥の仏殿の間、その西の尊牌の間(徳川歴代
将軍の位牌が安置)等、6間からなる。柱間装置として外廻りは西・南・東が雨戸と腰障子、北が舞良戸と明障
子、一部漆喰壁からなる。内部は腰障子及び襖を立て込む。庫裏とは瓦葺唐破風造りの玄関と吹き抜けの北廊
下で連結する。

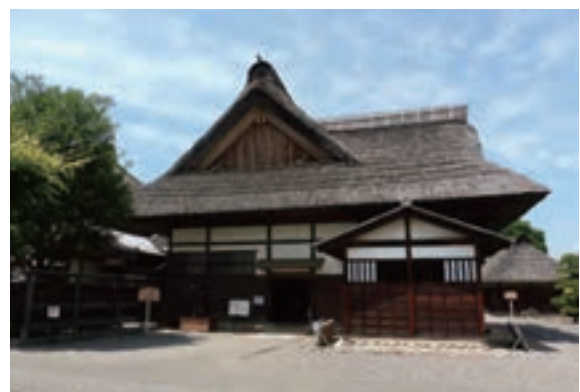
庫裡

構造/形式/規模 正面・東面入母屋造、背面寄
棟造、桁行18.14m、梁間8.83m、軒出1.36m、
軒高4.80m、棟高12.10m、建築面積207.70㎡、
茅葺き

カマドのある土間に板敷きの台所、畳敷きの4部

屋からなり、庠主や学生の食事等生活の場であった。土間の南側に小者部屋、台所の東側に東下屋物置があ
る。東側・西側に樽縁が付く。柱間装置として外廻りは南面に大戸口、潜り戸付板戸及び腰障子が付く。土間
東側は板戸で東西面は雨戸と脇障子、内部は腰障子、襖、板戸が付く。天井は竿縁天井である。土間上部のみ
天井を張らず、小屋表しである。

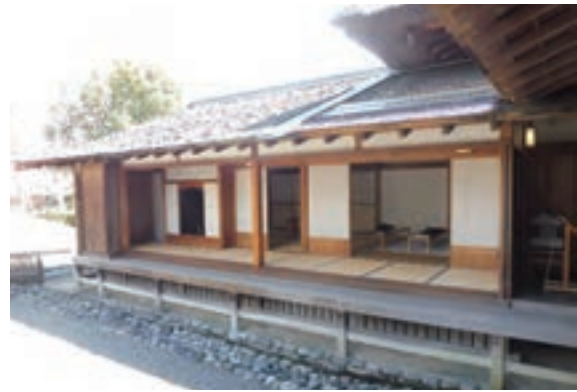
書院

構造／形式／規模 切妻造，桁行8.59m，梁間5.33m，軒出0.91m，軒高3.45m，棟高4.92m，建築面積67.67㎡，木賊葺き
建築年代 宝暦6年(1756)年
現代の建物の年代 平成2年(1990)年
修理／整備年 平成2年(1990)年
指定等 未指定
立地・機能・用途・様式上の特徴等

庫裡から奥に続く庠主の書齋で、北端に便所、東側に湯殿等が付属する。8畳2間の上の間、次の間を南北に並べ、西側に内縁ないえん、さらに東西に樽縁を付ける。柱間装置として外廻りは西面に雨戸、東面に雨戸と腰障子、外壁は上部漆喰壁じょうぶしゅくいかべ、下部下見板張り、内部は腰障子、襖及び杉戸、内壁は漆喰壁、天井は竿縁天井。内縁は化粧垂木、化粧小舞裏、裏板張りである。

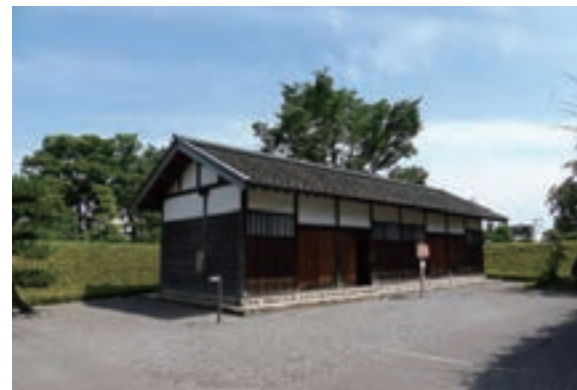
衆寮

構造／形式／規模 切妻造，桁行14.54m，梁間4.55m，軒出0.91m，軒高2.81m，棟高4.72m，建築面積66.10㎡，椽葺き
建築年代 寛延2年(1749)年以前
現代の建物の年代 平成2年(1990)年
修理／整備年 平成2年(1990)年，平成20(2008)年
指定等 未指定
立地・機能・用途・様式上の特徴等

学徒の寮として使用された。絵図面等の資料から寛延2(1749)年には存在が認められるが、造営年代は不明である。平面は6畳の前に土間を付けた寮室が4室ある。柱間装置として外廻りは板戸、連子窓に障子、外壁は内法上漆喰塗り、内法下下見板張り、内部は腰障子、内壁は中塗壁、天井は竿縁天井である。

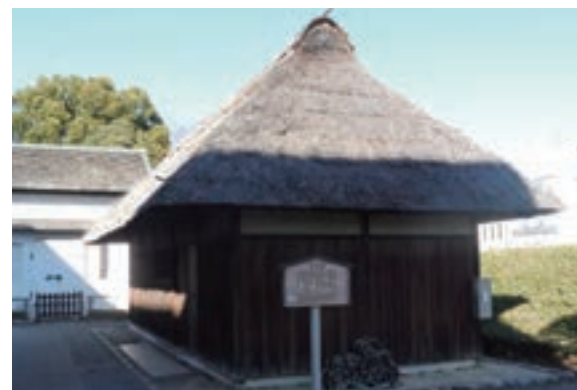
木小屋

構造／形式／規模 寄棟造，桁行9.55m，梁間3.82m，軒出0.61m，軒高2.6m，棟高5.97m，建築面積36.44㎡，茅葺き
建築年代 寛延2年(1749)年以前
現代の建物の年代 平成2年(1990)年
修理／整備年 平成2年(1990)年
指定等 未指定
立地・機能・用途・様式上の特徴等

薪や農具などを置いたほか、漬物などの食料品を保管した。絵図等の資料から寛延2(1749)年には存在が認められるが、造営年代は不明。平面は1室、柱間装置として外廻りは板戸及び無双窓、外壁は内法上中塗壁、内法下堅羽目板張り、内壁は中塗壁、天井は化粧屋根裏である。

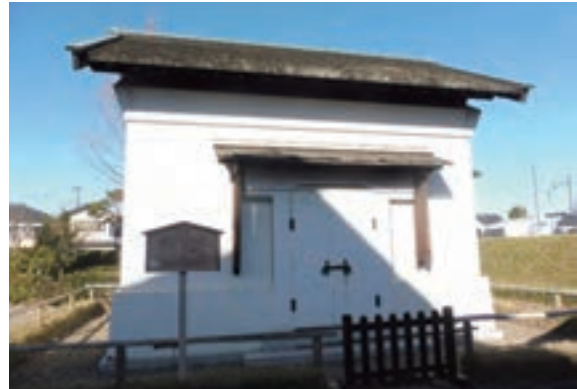
土蔵

構造／形式／規模 切妻造，桁行5.73m，梁間3.82m，軒出0.91m，軒高4.16m，棟高6.19m，建築面積21.87㎡，^{とちぶ} ^{ぎややね} 椽葺きの鞘屋根

耐火建築物で貴重品などを保管した。絵図等の資料から寛延2(1749)年には存在が認められるが、造営年代は不明。平面は1室、柱間装置として入り口・窓とも両開き土戸、裏白戸、^{つちど} ^{うらしろど} ^{かなあみば} ^{こうし} 金網張り格子戸、内外壁とも漆喰壁、天井は化粧屋根裏である。

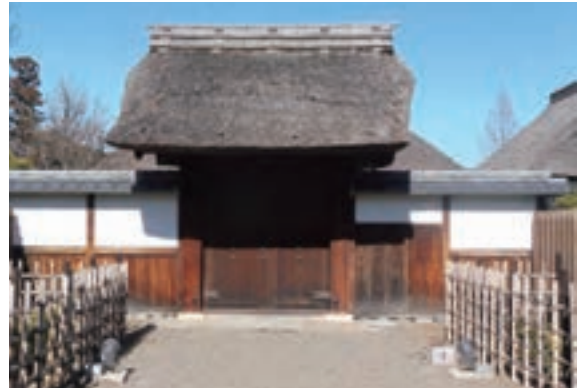
裏門（南より）

構造／形式／規模 ^{やくいもんようしき} 薬医門様式，^{おやぼしらしんしん} 切妻造，^{ひかえぼしら} 親柱真々2.42m，^{つちど} ^{うらしろど} ^{かなあみば} ^{こうし} 親柱控柱真々1.67m，軒出0.61m，軒高2.53m，棟高5.09m，建築面積4.04㎡，ぐし棟，茅葺き

通用門として使用された。絵図等の資料から寛延2(1749)年には存在が認められるが、造営年代は不明。柱間装置として両開きの大扉を設ける。両脇にそれぞれ10尺の袖塀を付設する。柱間装置として上部は漆喰壁、下部は片羽目板張り、東側に潜り戸がある。

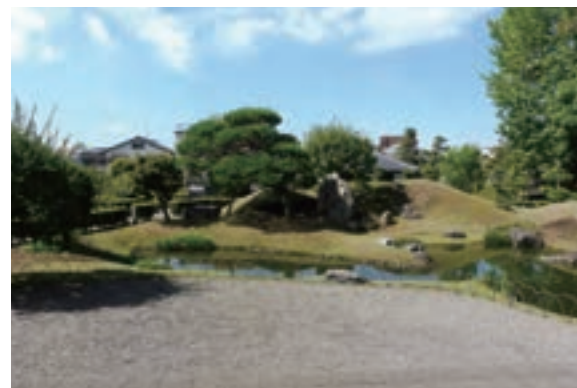
南庭園（方丈より）

構造／形式／規模 池東西：30m，池南北：15m，池深度：0.45～0.5m，^{つきやま} 書院庭園の形式を持つ築山^{せんすいていえん} 泉水庭園

方丈南側に広がる築山泉水庭園。発掘調査の結果、宝暦年間(1751～1764)頃の池の改修が認められたことから、^{まくてい} 作庭時期はさらに遡ると推定される。水深は0.45～0.5mが標準で、護岸は池床より水際までが玉石積み、その上が高麗芝による植生である。池尻は池の端部分から中央開渠へ水を流す排水溝まで、その間を玉石で護岸した幅0.3mの排水溝が通る。築山は方丈から見て正面中央の池の南側に最も高い山を配し、その左右に池を囲む形で山を配す。南築山東麓に井戸がある。

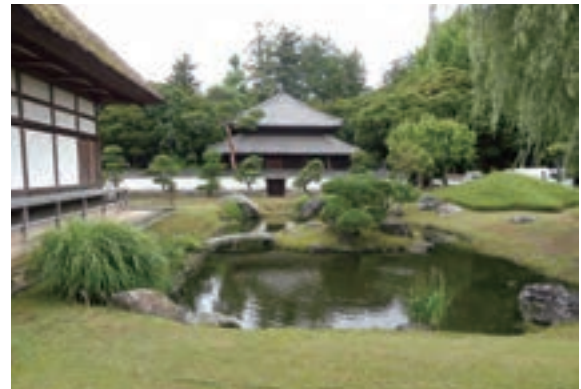
北庭園（書院より）

構造／形式／規模 池東西：19m，池南北：20m，池深度：0.45～0.5m，築山泉水庭園

方丈北側、書院の西側に位置し、北方の両崖山りょうががいさんに連なる山々が借景しやっけいとなる築山泉水庭園。中島を配し弁財天を勧請した石祠せきしを祀る。発掘調査で室町時代の井戸跡が築山の東西両端で確認されている。また築山に入り江を有する池が江戸時代前半には存在しており、その後3回の改修が行われて、明治維新前後に埋められた。整備された庭園は宝暦期である。

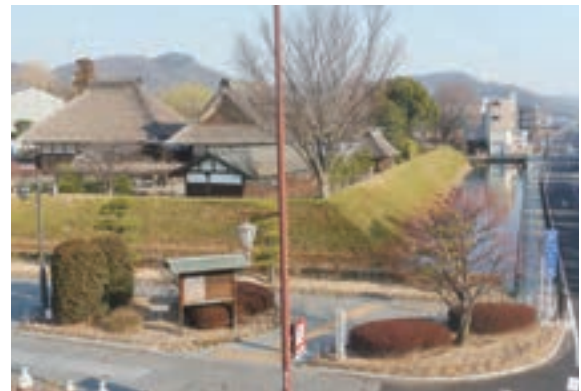
南土塁東半部及び東土塁

構造／形式／規模 土塁幅約6.0m，土塁総延長約226m，土塁高約2.03m，堀 幅約7.2m，深さ約0.8m，比高差約2.8m

学校敷地を囲繞する長方形の境界施設。平成2(1990)年度に、発掘調査及び古絵図調査の成果に基づき復原整備を実施した。足利学校は足利氏宅跡の南東部に位置し、東堀は足利氏宅跡外堀の一部であった可能性がある。堀と土塁を囲繞することにより周りの町屋の喧騒が届かず閑静な環境が維持できるほか、堀外からの火災から建物や貴重な書籍を守ることができる。北堀幅がほかの堀幅より狭いのは、三才図所載諸侯准泮宮図を意識している可能性がある。

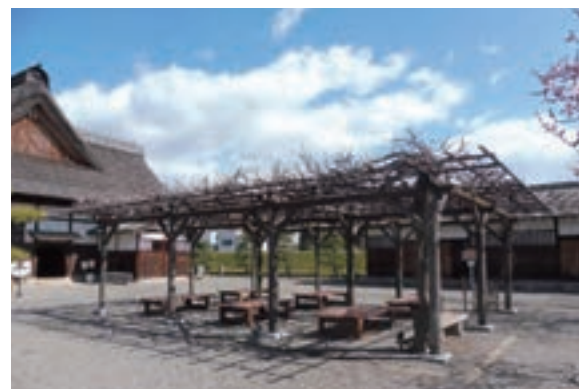
隠察跡の切石表示と藤棚

構造／形式／規模 切石列にて表示された東西13.2m、南北10.44mの隠察跡の上に藤棚を設置している。藤棚は東西2間×南北3間

隠察は、庠主等の指導者たちが寝泊まりした建物である。絵図面等の資料から寛延2(1749)年には存在が認められるが、造営年代は不明である。内部構造が不明であるため範囲だけを示す平面表示をしている。藤は旧東小学校にあったものを移植した。

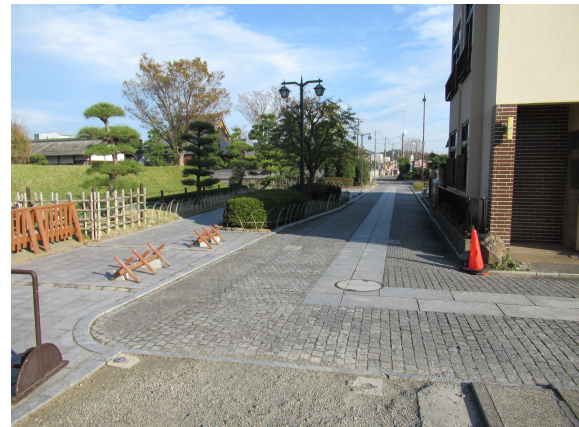
南堀外側の区域

明治時代以降、近代学校の敷地となったが、第1次保存整備事業に伴う発掘調査で確認された南堀の外側、もともと足利学校の堀の外であったことが確認された区域。平成2年に完成した第1次保存整備事業の際、史跡周囲の緑地帯や遊歩道の区域として整備している。
